## *Assessment of Damaged Infrastructure Due To Flash Floods and Landslides in Tanah Datar And Agam Regencies, West Sumatra Province*

### **Asesmen Infrastruktur Yang Rusak Akibat Bencana Banjir Bandang dan Tanah Longsor di Kabupaten Tanah Datar dan Agam, Provinsi Sumatera Barat**

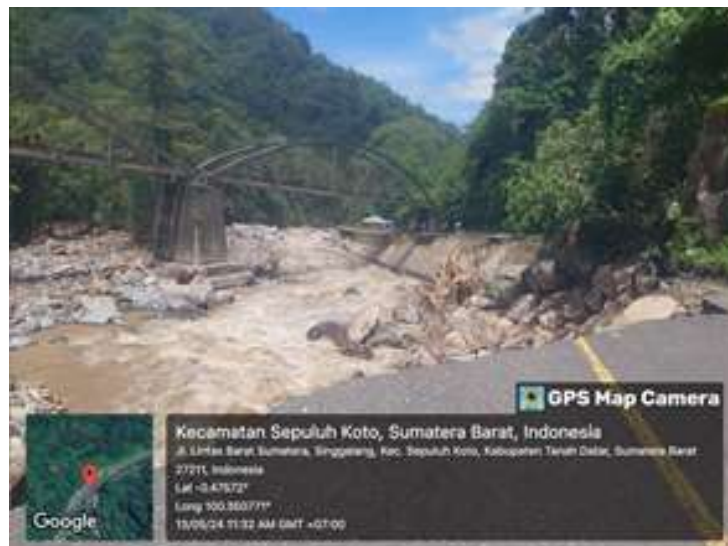
Gambar 1. Jalan nasional yang menghubungkan Kota Padang dan Bukittinggi putus akibat banjir bandang

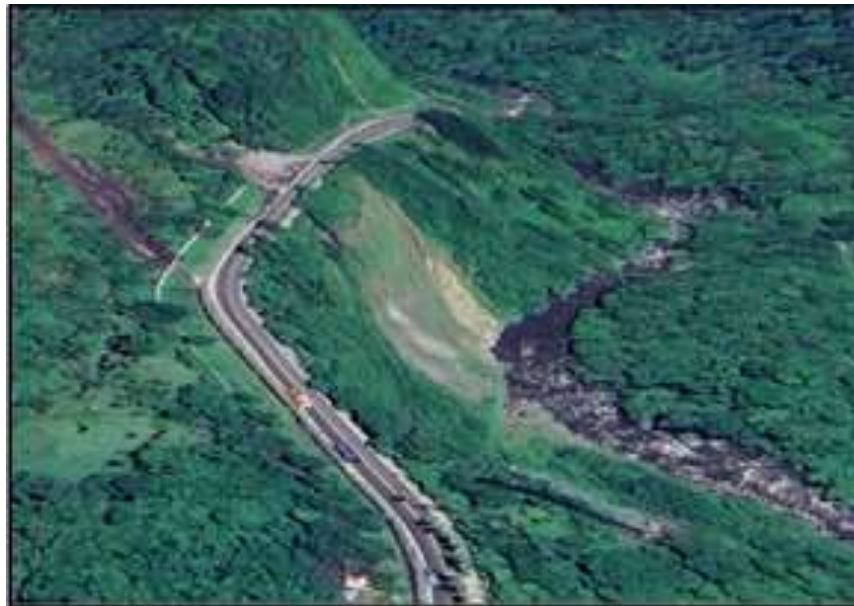
Gambar 2. Kondisi tebing sebelum longsor (Sumber : google earth, 23 Februari 2024)

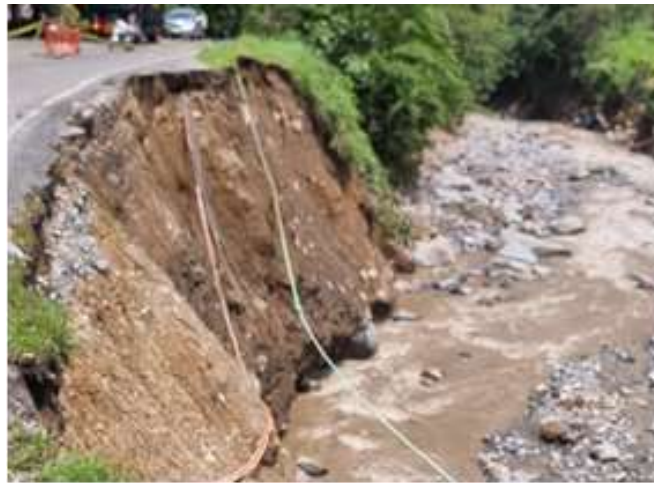
Hasil survei lapangan yang dilakukan setelah banjir di Sungai Anai menunjukkan adanya perubahan morfologi yang signifikan pada tebing yang terletak di 0°29'36 "S 100°20'20 "E di sepanjang jalan nasional Padang- Bukittinggi. Banjir menyebabkan erosi yang parah di dasar

tebing, yang menyebabkan hilangnya material tanah dan batuan. Erosi ini mengakibatkan ketidakstabilan lereng yang diperparah oleh kemiringan tebing yang sangat curam (Gambar. 5).

Gambar 5. Kondisi tebing setelah banjir bandang (11 Mei 2024)

Setelah banjir, beberapa retakan baru teramati di bagian tengah hingga atas tebing, yang mengindikasikan adanya peningkatan risiko longsor. Retakan-retakan ini diakibatkan oleh tekanan air yang masuk ke dalam tanah melalui pori-pori tanah selama banjir, sehingga meningkatkan tekanan air pori dan mengurangi kekuatan geser tanah [2]. Selain itu, bagian tebing yang berdekatan dengan aliran sungai mengalami pengurangan ketinggian akibat proses erosi lateral yang semakin memperlemah pondasi tebing. Sementara itu, kelongsoran tebing jalan di lokasi Malibau Anai masih perlu diperbaiki.

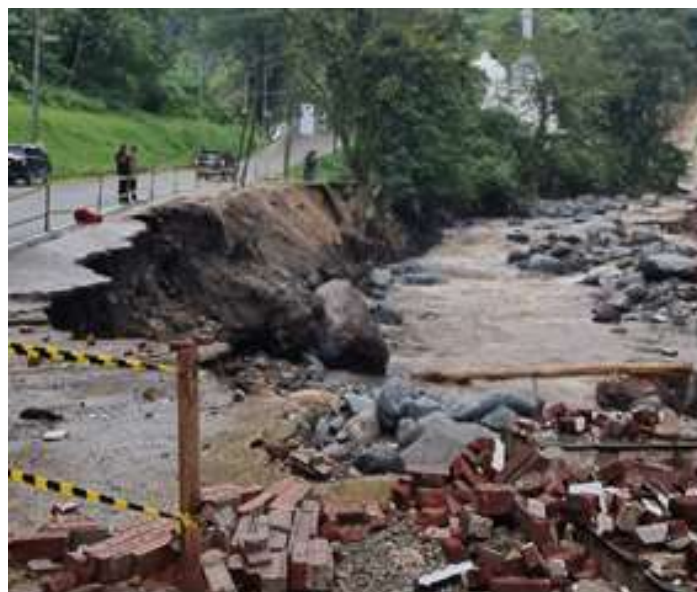
Perubahan morfologi tebing setelah banjir berdampak langsung pada jalan nasional yang hanya berjarak 1 meter dari tebing (Gambar. 5).

Gambar 6. Kondisi tebing dengan bahu jalan sejauh 1 meter

Berkurangnya stabilitas tebing meningkatkan risiko longsor (Gambar. 6), yang berpotensi merusak jalur transportasi vital ini akibat erosi air sungai. Deformasi kecil telah diamati pada permukaan jalan di beberapa area, yang mengindikasikan adanya potensi pergerakan tanah di bawah lapisan aspal.

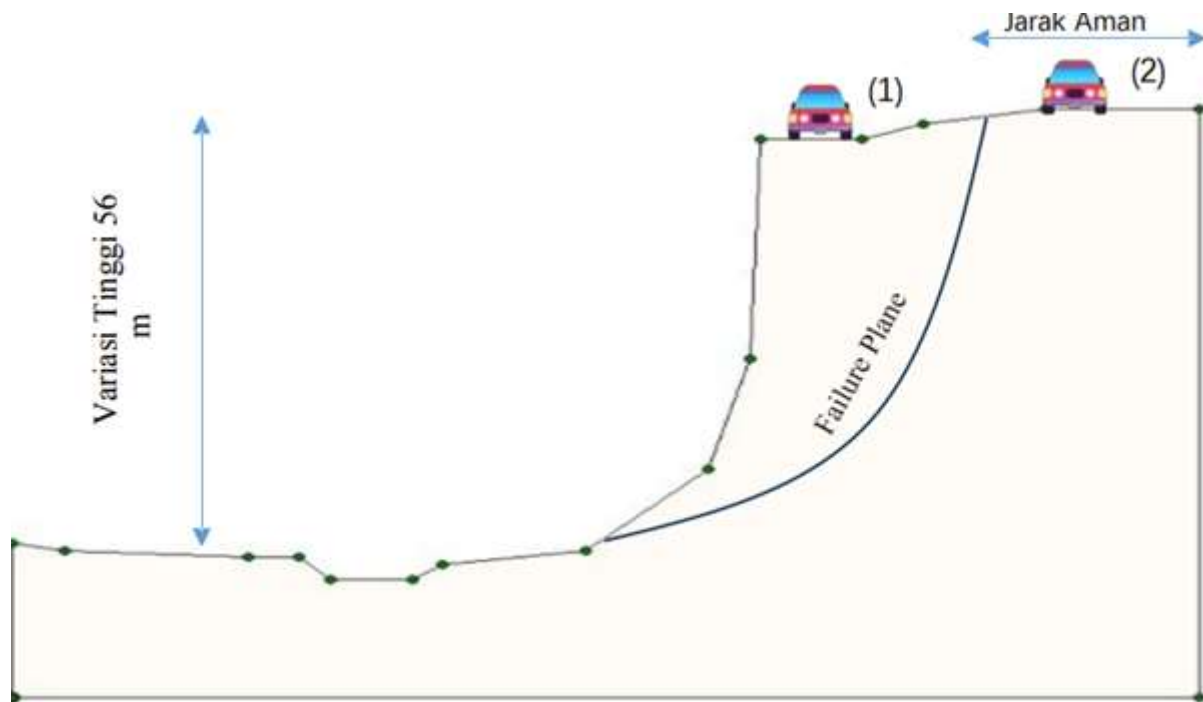
Gambar 7. Ilustrasi tebing dengan bahu jalan (1) Eksisting; (2) Jalan dengan jarak aman

- **Pergeseran Badan Jalan**  
Dalam jangka menengah, jalan yang saat ini memiliki lebar 2 x 3,60 meter, harus ditata ulang untuk menjauhkannya dari daerah rawan longsor (Gambar 7).
