STUDI IDENTIFIKASI KERUSAKAN LERENG KAMPUS FAKULTAS ILMU ADMINISTRASI UNIVERSITAS LANCANG KUNING

Penelitian ini bertujuan untuk mengidentifikasi permasalahan kerusakan pada lereng kampus Fakultas Ilmu Administrasi Universitas Lancang Kuning. Pelaksanaan penelitian ini menggunakan Metode pengamatan langsung dilapangan dan studi literatur. Hasil data yang diperoleh di sajikan dalam bentuk gambar kerusakan pada lereng kampus Fakultas Ilmu Administrasi Universitas Lancang Kuning. Kondisi lereng Menunjukkan tingkat Kerusakan yang cukup signifikan karena lereng masih dalam keadaan alami. Berdasarkan pengamatan dilapangan kelongsoran lereng pada Kampus Fakultas Ilmu Administrasi Universitas Lancang Kuning terjadi karena air hujan yang masuk kedalam pori-pori tanah sehingga mengakibatkan lunaknya tanah sehingga tanah mengalami kehilangan kapasitas dukungnya. Hal ini diperparah dengan penumpukan daun akasia yang menambah tingkat kelembaban pada tanah.

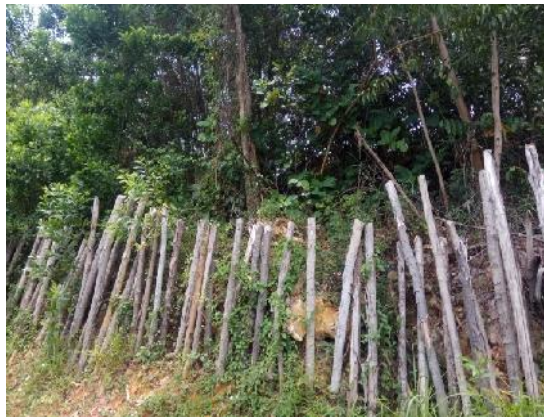
Penelitian ini dilakukan pada areal kampus Ilmu Administrasi Universitas Lancang Kuning. Ada 2 Metode penelitian yang dilakukan yaitu pertama, pengamatan langsung dilapangan melalui survey tentang kondisi keadaan lereng dan vegetasi tumbuhan. Kedua, studi literature terhadap hasil penelitian-penelitian terdahulu tentang penanganan longsor dan dinding penahan tanah serta data-data pendukung lainnya. Data yang diperoleh dari hasil survey lapangan

kemudian dianalisa sehingga dapat mengidentifikasi kerusakan lereng dan penanganan yang sesuai berdasarkan kajian-kajian penelitian sebelumnya, dan ditampilkan dalam bentuk gambar kondisi lereng dan tabel pembahasan.

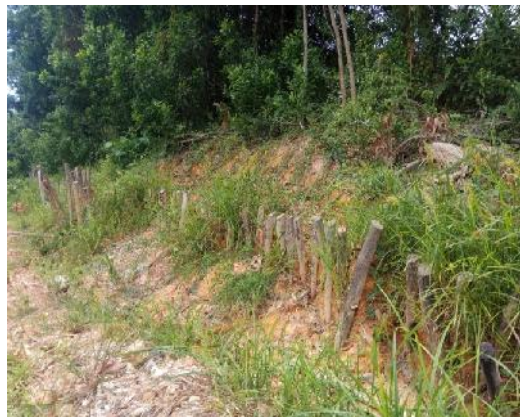
Hasil pengamatan dilapangan diketahui bahwa kondisi lereng mengalami kelongsoran di beberapa titik seperti yang dapat dilihat pada gambar 3

Gambar 3. Kondisi alami lereng setelah longsor dan diberi perkuatan cerocok kayu

Salah satu faktor penyebab terjadinya longsor pada kampus Fakultas Ilmu administrasi Universitas Lancang Kuning adalah akibat meningkatnya kandungan air dalam tanah sehingga tanah yang ada kehilangan daya ikat dan cenderung lembab. Hal ini dapat disebabkan oleh meningkatnya intensitas curah hujan yang relatif tinggi dengan durasi yang lama yang menyebabkan perubahan atau peningkatan kandungan air dalam tanah. Peningkatan curah hujan menjadi pemicu terjadinya longsor, hal ini merubah kondisi tanah yang sebelumnya kondisi tidak jenuh air (*unsaturated*) menjadi jenuh air (*saturated*), perubahan ini berdampak pada parameter kuat geser tanah terutama kohesi (*c*) antar butiran

Vegetasi tumbuhan juga dipengaruhi oleh curah hujan yang tinggi sehingga mengakibatkan kelembaban yang tinggi. Hal ini dapat dilihat dari penumpukan serasah daun akasia yang tebal yang menyebabkan dinding tanah penahan pinggir menjadi lunak karena lembab dan berpotensi menjadi longsor. (Dinata, Fitridawati, & Putri, 2019)

Penanganan lereng kampus Fakultas Ilmu Administrasi Universitas Lancang Kuning telah dilakukan menggunakan cerocok kayu namun hal ini masih bersifat sementara dan perlu ada penanganan yang serius agar tidak mengakibatkan kerusakan yang lebih parah lagi. Berdasarkan penyebab-penyebab yang diuraikan diatas, maka masalah air menjadi penyebab utama terjadinya longsor. Langkah-langkah selanjutnya yang dapat dilakukan guna mencegah terjadinya longsor antara lain:
