Landslide Treatment in the Al-Husainiyyah Junior High School Area using Cantilever-Geofoam Wall

Penanganan Longsor di Lingkungan SMP Al-Husainiyyah dengan Menggunakan Dinding Kantilever-Geofoam

Aswin Lim¹, Ignatius Tommy Pratama*², Budijanto Widjaja³, Helmy Hermawan Tjahjanto⁴, Johannes Adhijoso Tjondro⁵, Obaja Triputera Wijaya⁶, Bobby Minola Ginting⁷, Theresita Herni Setiawan⁸, Yohanes Lim Dwi Adi⁹, Felix Hidayat¹⁰, Patricia Hartieni¹¹, Octavianus William¹², Tabitha Aldrianita¹³, Imam Ahmad Fadhil¹⁴

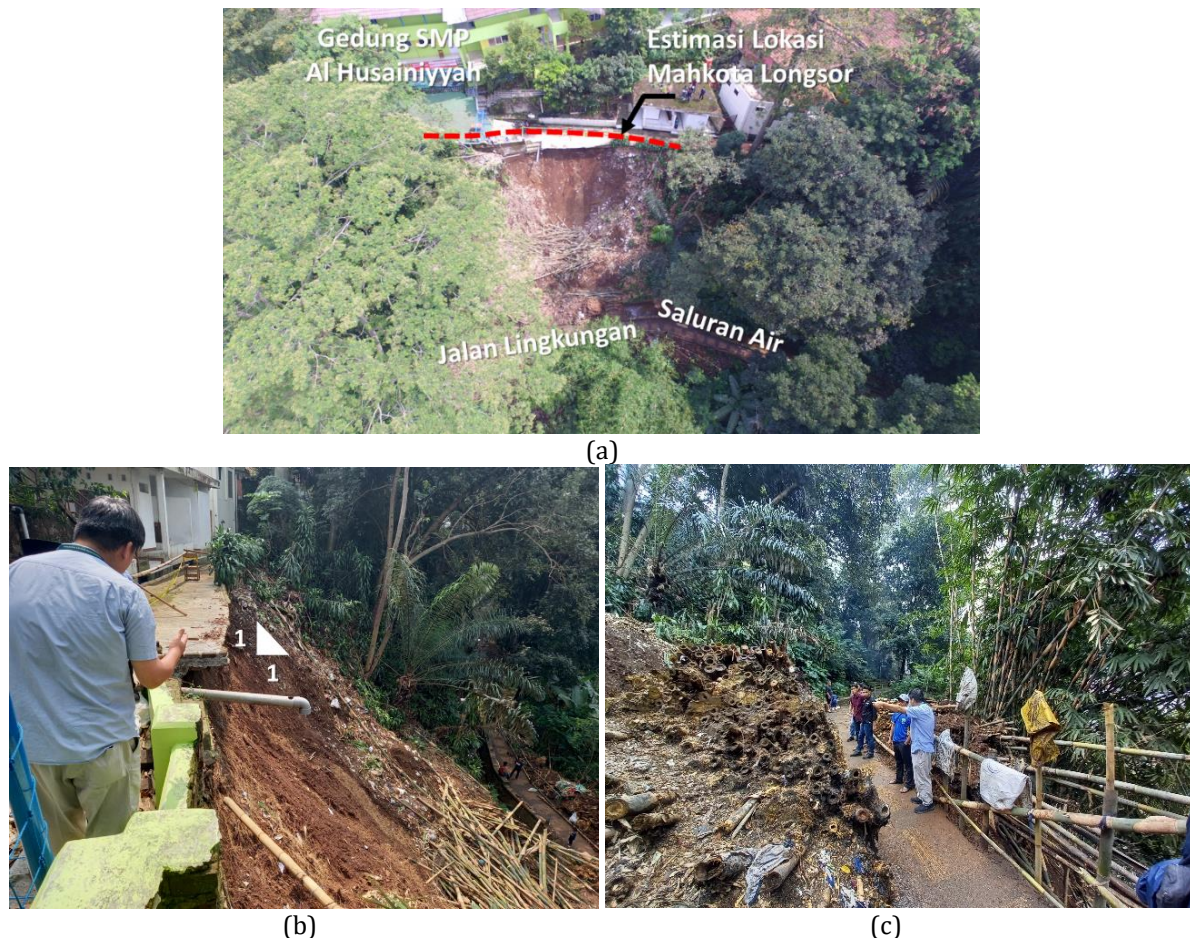
Gambar 1. (a) Foto udara lokasi longsor, (b) kondisi mahkota longsor, dan (c) kondisi kaki lereng

Tanah longsor terjadi di lingkungan SMP Al-Husainiyyah, Kota Bandung pada 26 April 2023, pukul 16.24 WIB saat hujan lebat terjadi. Kunjungan lapangan awal dilakukan pada 9 Mei 2023 untuk mengetahui kondisi terkini di lapangan. Berdasarkan hasil kunjungan lapangan, tanah longsor di lingkungan SMP Al-Husainiyyah terjadi pada lereng curam dengan kemiringan lereng kurang lebih mencapai 45° . Ketinggian lereng yang mengalami longsor diperkirakan mencapai 12,5 m dengan lebar lereng mencapai 15 m serta panjang longsor adalah 15,3 m. Gambar 1 menggambarkan kondisi lereng berdasarkan foto udara, kondisi di sekitar mahkota longsor, dan kondisi di kaki lereng pada saat kunjungan lapangan. Longsor yang terjadi mengakibatkan jalan akses menuju lapangan futsal yang berada di atas lereng tidak dapat digunakan karena kehilangan fondasi dan runtuhnya dinding penahan tanah eksisting. Selain itu, jalan lingkungan dan saluran drainase yang berada di kaki lereng tertutup oleh material longsor yang berupa tanah dan tanaman bambu sehingga menghambat mobilitas warga sekitar dan menutup akses air pada saluran drainase. Sebagai catatan, pada saat kunjungan lapangan, jalan lingkungan di dekat kaki lereng telah dapat diakses kembali. Kemudian, terdapat retakan dengan lebar mencapai 0.5 cm dan panjang 1.5 m pada lantai beton di lapangan futsal SMP Al-Husainiyyah yang mengindikasikan adanya pergerakan tanah. Hal ini mengakibatkan terhambatnya kegiatan belajar mengajar yang khususnya memerlukan area terbuka dan menimbulkan kekhawatiran terhadap potensi terbentuknya longsor baru yang dapat menelan korban jiwa dan berdampak signifikan pada gedung sekolah apabila tidak mendapatkan penanganan segera. Dengan demikian, restorasi lingkungan SMP Al-Husainiyyah yang terdampak longsor diperlukan.

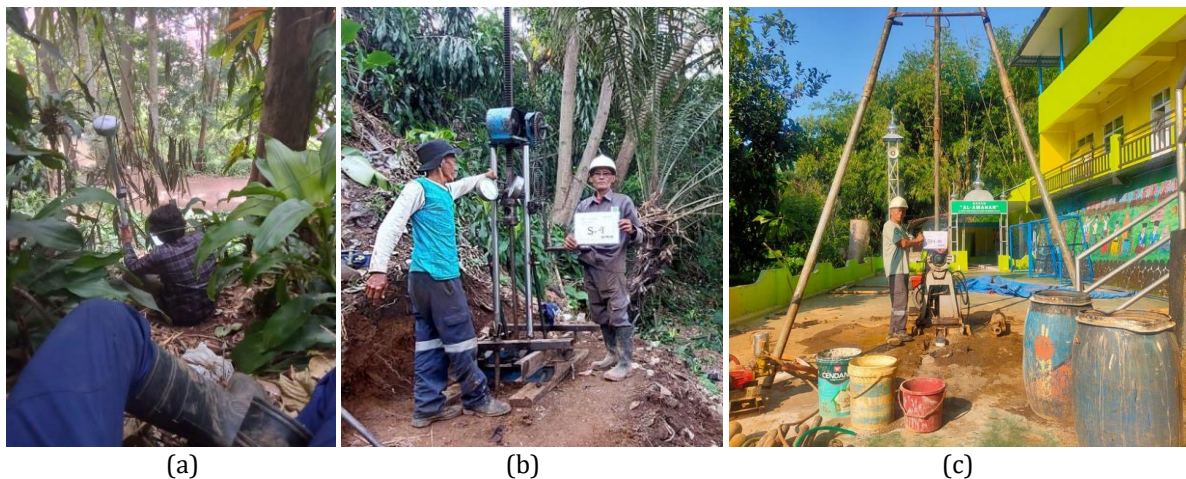
Penyelidikan lapangan yang meliputi survei topografi dan penyelidikan tanah kemudian dilakukan untuk memperoleh data topografi lereng dan kondisi geologi di sekitar longsor. Pengukuran topografi menggunakan metode *real-time kinematic* (RTK). Metode RTK merupakan suatu sistem penentuan posisi *real-time* secara differensial menggunakan data fase. Dalam hubungannya untuk memberikan data *real-time*, stasiun referensi harus mengirimkan data fase dan *pseudo-range* kepada pengguna secara *real-time* menggunakan sistem komunikasi data. Gambar 2a menampilkan pengukuran topografi menggunakan metode RTK.

Penyelidikan tanah berupa uji sondir sebanyak empat (4) titik dan uji bor dan penetrasi standar (*standard penetration test*, SPT) sebanyak dua (2) titik juga dilakukan seperti yang ditampilkan pada Gambar 2b,c. Tujuan uji SPT dan sondir adalah untuk mengetahui profil dan kekuatan tanah serta mengambil sampel tanah dari berbagai kedalaman yang kemudian dilakukan pengujian di laboratorium mekanika tanah. Prosedur uji bor dan SPT atau uji bor-SPT mengacu pada SNI 2436:2008 dan SNI 4153:2008, sementara prosedur uji sondir mengacu pada SNI 2827:2008. Secara umum, uji SPT dilakukan dengan mengukur jumlah tumbukan tabung belah (*split spoon sampler*) yang ditumbuk dengan palu jatuh berbobot 63,5 kg dari ketinggian

Gambar 2. Pelaksanaan (a) topografi menggunakan metode RTK, (b) uji sondir, dan (c) uji bor-SPT

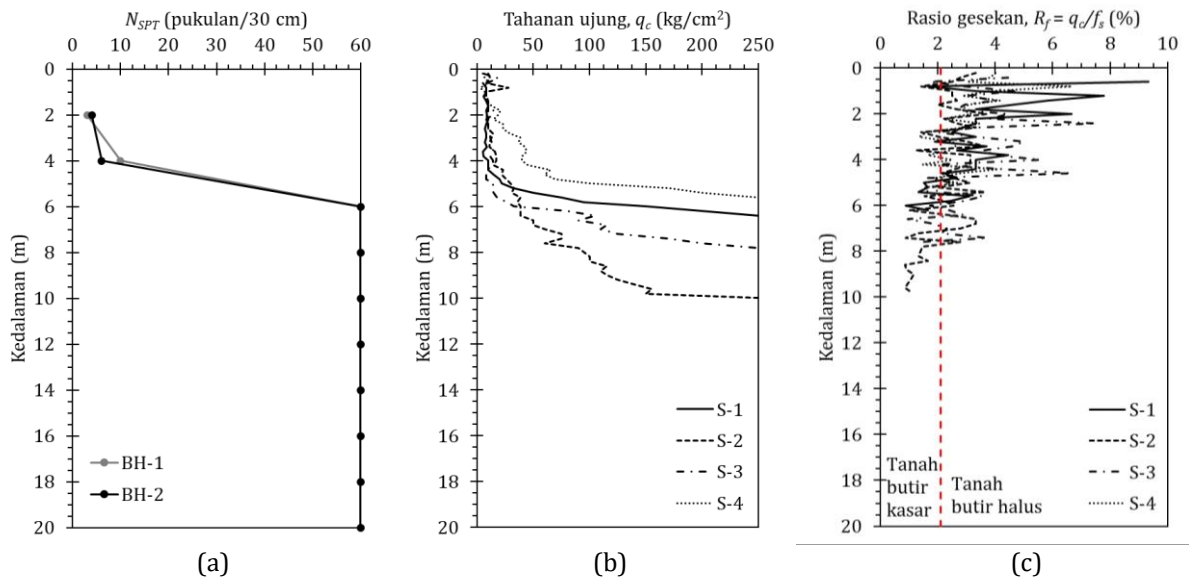
Gambar 6 menampilkan hasil uji SPT berupa profil N_{SPT} terhadap kedalaman dan hasil uji sondir berupa profil q_c dan rasio gesekan (R_f) terhadap kedalaman. Hasil uji SPT pada Gambar 6a menunjukkan bahwa kedalaman tanah keras dengan nilai $N_{SPT} > 60$ pukulan/30 cm dimulai dari kedalaman 6 m. Hasil serupa ditunjukkan oleh hasil uji sondir (Gambar 6b). Gambar 6b mengindikasikan bahwa kedalaman tanah keras ($q_c > 250 \text{ kg/cm}^2$) dimulai dari kedalaman antara 5,6 m hingga 10 m. Secara umum, berdasarkan klasifikasi tanah menurut Schmertmann (1969), jenis tanah pada kedalaman hingga 6 m didominasi oleh tanah butir halus seperti tanah lempung dan lanau dengan konsistensi lunak hingga teguh. Hal ini diindikasikan oleh Gambar 6c di mana nilai R_f rata-rata $> 2.1\%$ pada kedalaman 0 hingga 6 m. Pada kedalaman antara 6 m hingga 10 m, jenis tanah didominasi oleh tanah pasir dengan nilai $R_f < 2.1\%$.

Gambar 6. Profil (a) N_{SPT} , (b) q_c , dan (c) R_f terhadap kedalaman hasil uji SPT dan sondir

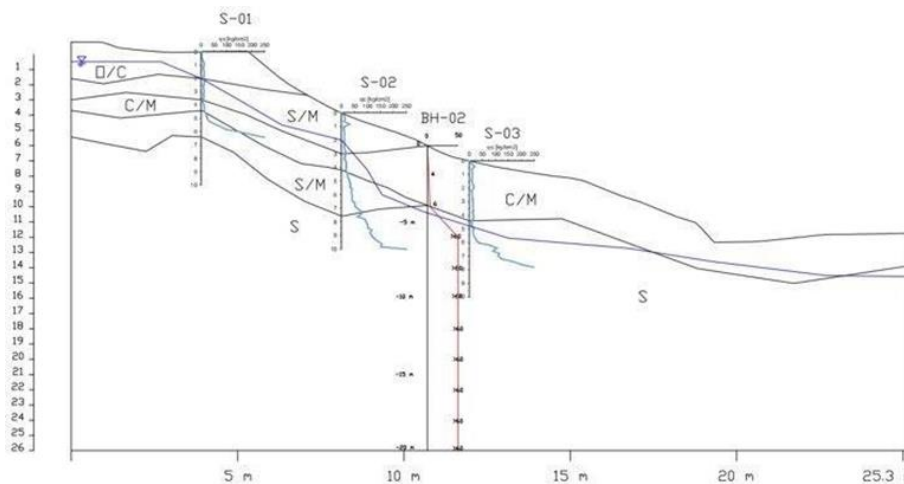
Hasil survei topografi dan uji penyelidikan tanah juga diolah untuk menghasilkan stratifikasi dan parameter tanah yang dapat digunakan dalam pemodelan numerik. Hasil survei topografi mengindikasikan bahwa lereng di lokasi longsor memiliki kemiringan lereng hingga 42° . Kemudian, berdasarkan hasil uji bor-SPT dan interpretasi jenis tanah menggunakan hasil uji sondir oleh Schmertmann (1969) serta hasil survei topografi, profil potongan lereng dan stratifikasi tanah di lokasi tinjauan dapat dilihat pada Gambar 7. Karakter S, M, dan C mengindikasikan tanah pasir (*sand*), lanau (*silt*), dan lempung (*clay*) secara berturut-turut.

Gambar 7. Stratifikasi tanah (skala 1V:2.2H)

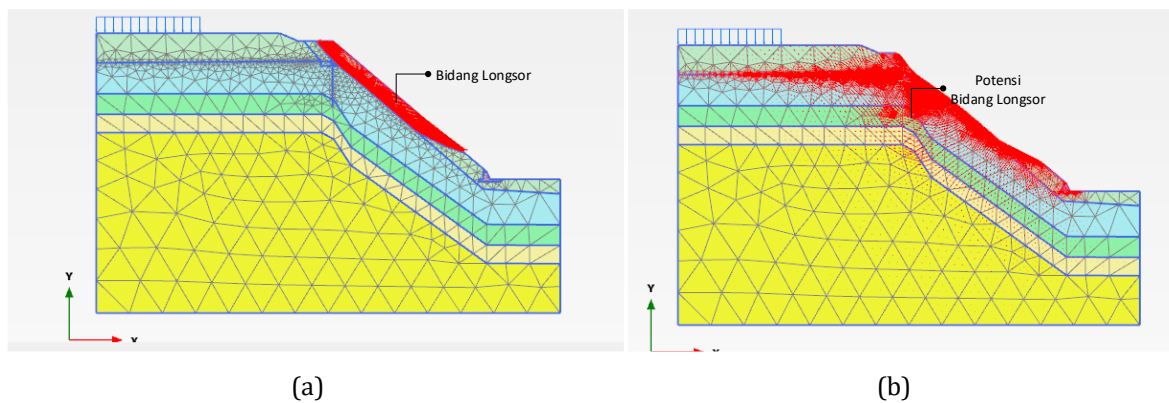
Hasil analisis numerik menunjukkan bahwa pada kondisi awal lereng sebelum terjadi longsoran, lereng memiliki nilai FK sebesar 1,29. Hal ini mengindikasikan lereng pada kondisi awal berada pada kondisi stabil. Namun, pada saat air hujan ataupun limpasan air dari saluran air membasahi lereng, nilai FK berkurang menjadi 1,08 pada saat hujan dan 1,03 pada kondisi setelah hujan selesai. Gambar 8a menggambarkan pola kegagalan lereng pada saat terjadi hujan. Setelah terjadinya longsor, lereng yang berada di lingkungan SMP Al-Husainiyyah mencapai kestabilan alami yang memiliki nilai FK sebesar 1,26 atau dalam kondisi stabil kembali seperti yang ditampilkan pada Gambar 8b. Perlu diketahui bahwa tanah longsor merupakan mekanisme alami lereng dalam mengembalikan kestabilannya kembali. Meskipun lereng berada pada kondisi stabil kembali, kenaikan muka air tanah akibat limpasan air mengakibatkan nilai FK berkurang menjadi 1,09 dan lereng berada pada kondisi rawan longsor kembali. Hasil ini mengindikasikan bahwa manajemen air hujan dan saluran air merupakan faktor penentu kestabilan lereng. Maka, perkuatan dan perlindungan lereng terhadap air diperlukan untuk menjaga kestabilan lereng di lingkungan SMP Al-Husainiyyah. Tabel 2 menampilkan rangkuman nilai FK pada beberapa kondisi tinjauan.

Gambar 8. Estimasi pola kegagalan lereng (a) pada saat kondisi hujan dan (b) setelah terjadi longsor

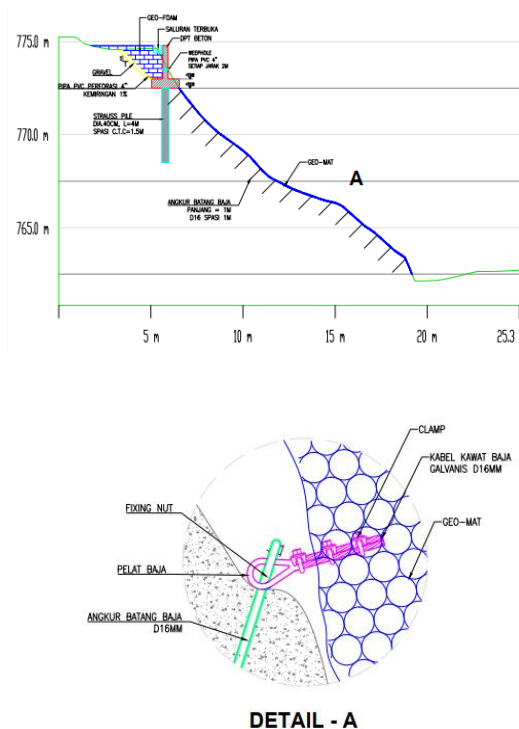
Gambar 10. Detail aplikasi geomat pada permukaan lereng

Adapun untuk mencegah erosi permukaan, lapisan permukaan lereng akan dipasang dengan material Geomat, seperti tersaji pada Gambar 10. Setelah dipasang Geomat, maka langkah selanjutnya adalah melakukan *hydroseeding* dan penyiraman supaya lereng kembali menjadi

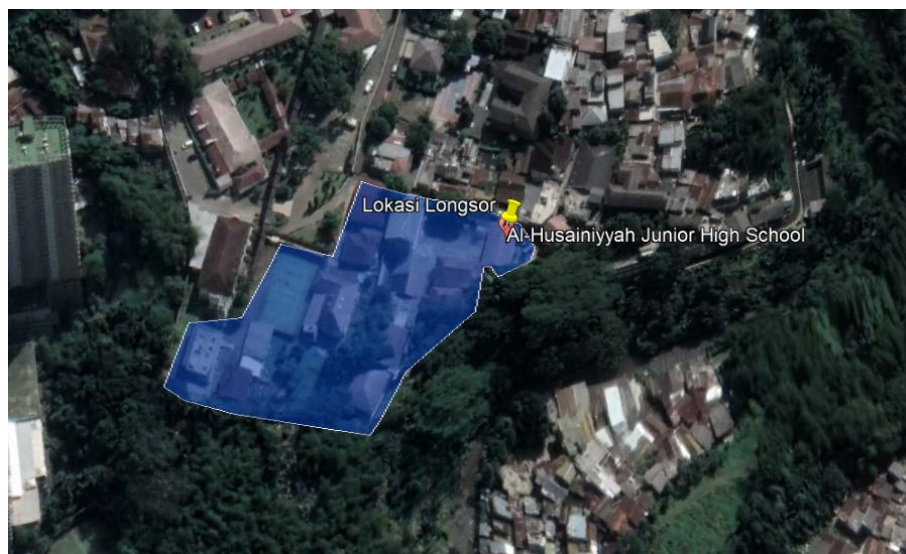
Pada kajian hidrologi ini tidak dilakukan pengukuran apapun, sehingga daerah tangkapan air (DTA) diestimasi dengan menggunakan *Google Earth Engine* ditampilkan pada Gambar 11. Hasil analisis menunjukkan bahwa SMP Al Husainiyyah menerima beban limpasan seluas kurang lebih 0,6 hektar. Perlu diingat bahwa nilai ini hanya sebatas estimasi awal. Pengukuran untuk seluruh kelurahan Hegarmanah diperlukan untuk memperoleh nilai sesungguhnya.

Gambar 11. Daerah tangkapan air SMP Al-Husainiyyah

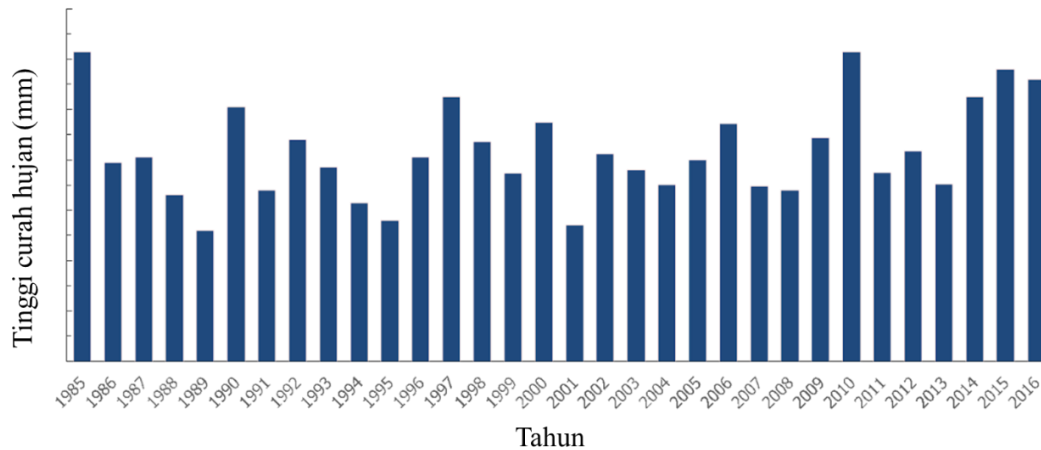
Data hujan lapangan terdekat dari lokasi studi diperoleh dari stasiun klimatologi yang dikelola oleh Bada Meteorologi, Klimatologi, dan Geofisika (BMKG) Bandung, lihat Gambar 12. Data hujan harian maksimum tahunan pada Gambar 13 adalah data hujan dari tahun 1985-2016 dan 1986-2013 untuk data hujan menitan maksimum tahunan.

Gambar 13. Data hujan harian maksimum tahunan Stasiun BMKG Bandung
