Penilaian Indeks Kinerja Sarana dan Prasarana Daerah Irigasi Seberang Gunung

Kiky Yahdita¹, Siswanto², Manyuk Fauzi³

^{1,2,3} Program Studi Teknik Sipil, Fakultas Teknik, Universitas Riau

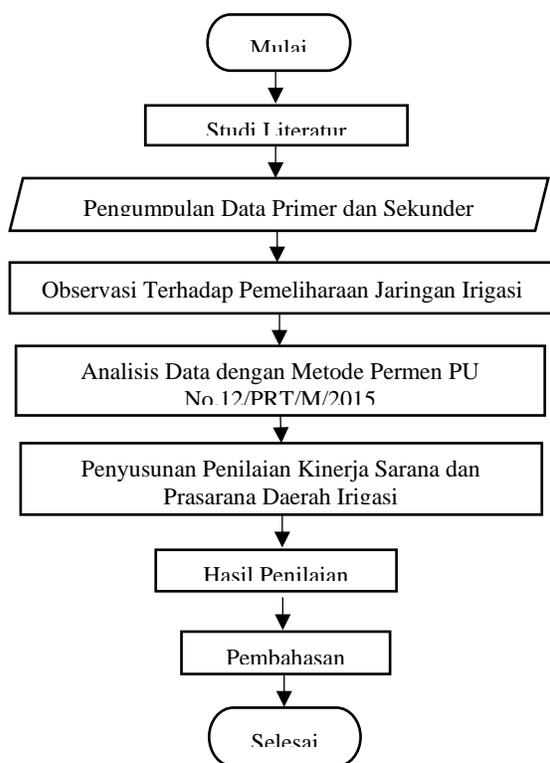
Bagan Alir Penelitian

Untuk lebih jelasnya dapat dilihat pada gambar 1 berikut ini:

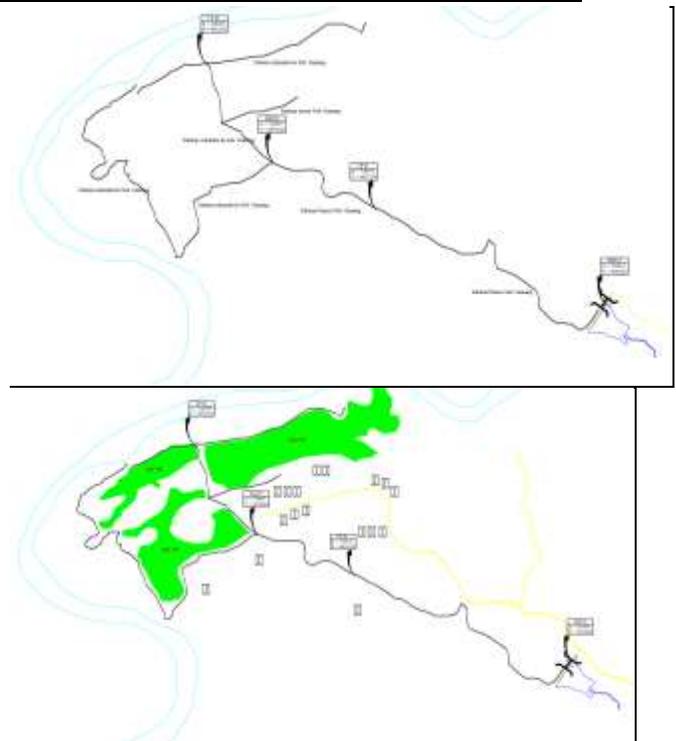
Gambar 3. Peta Jaringan DI Seberang Gunung

Skema daerah irigasi dan skema bangunan ditunjukkan pada Gambar 3, 4 dan 5.

Sistem Daerah Irigasi Seberang Gunung merupakan suatu daerah irigasi yang dilayani oleh satu bendung saja. Daerah irigasi Seberang Gunung dialiri oleh sungai omuk yang dibendung oleh bendung seberang gunung. Total panjang saluran pada jaringan utama Daerah Irigasi Seberang Gunung untuk saluran pembawa (saluran primer dan saluran sekunder) mencapai 11.275 meter yang mengairi sawah dengan luas 580 ha. Lebih detail hasil penelusuran jaringan irigasi utama di DI Seberang Gunung akan dijelaskan sebagai berikut.
