ANALISIS BEBAN KENDARAAN TERHADAP DERAJAT KERUSAKAN DAN UMUR SISA PERKERASAN (STUDI KASU : JALAN LINTAS SUMATERA KECAMATAN PAYUNG SEKAKI)

Randi Anggista¹, Ir. Virgo Trisep Haris², Winayati³

^{1,2,3}Program Studi Teknik Sipil, Fakultas Teknik, Universitas Lancang Kuning
Jl. Yos Sudarso km. 8 Rumbai, Pekanbaru, Telp. (0761) 52324

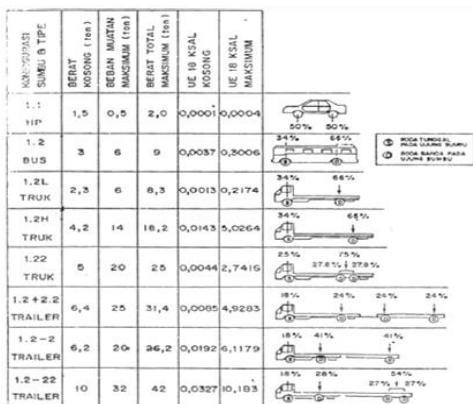
Untuk konfigurasi sumbu dan distribusi beban dapat dilihat pada gambar 4.1

Gambar 3.1 Konfigurasi sumbu dan distribusi beban

1. Beban kendaraan Colt Diesel 5,15 ton / 2 As (Lampiran 3)
34% x 5,15 = 1,751
66% x 5,15 = 3,399
DKJ roda bagian depan = $(\frac{1,751}{10})^4 = 0,0009$
DKJ roda bagian belakang = $(\frac{3,399}{10})^4 = 0,0133$
DKJ roda bagian depan + DKJ roda bagian depan = 0,0142

2. Beban kendaraan Truck Fuso 7 ton / 2 As (Lampiran 3)
34% x 7 = 2,38
66% x 7 = 4,62

3. Beban kendaraan Dump Truck (Tronton) 24 ton / 3 Ass (Lampiran 3)
25% x 24 = 6
75% x 24 = 18
